EXAMEN

Bepaling van de energieprestatie van woningen en woongebouwen

W Module 3: Opnemen van een gebouw

-voorbeeldexamen-

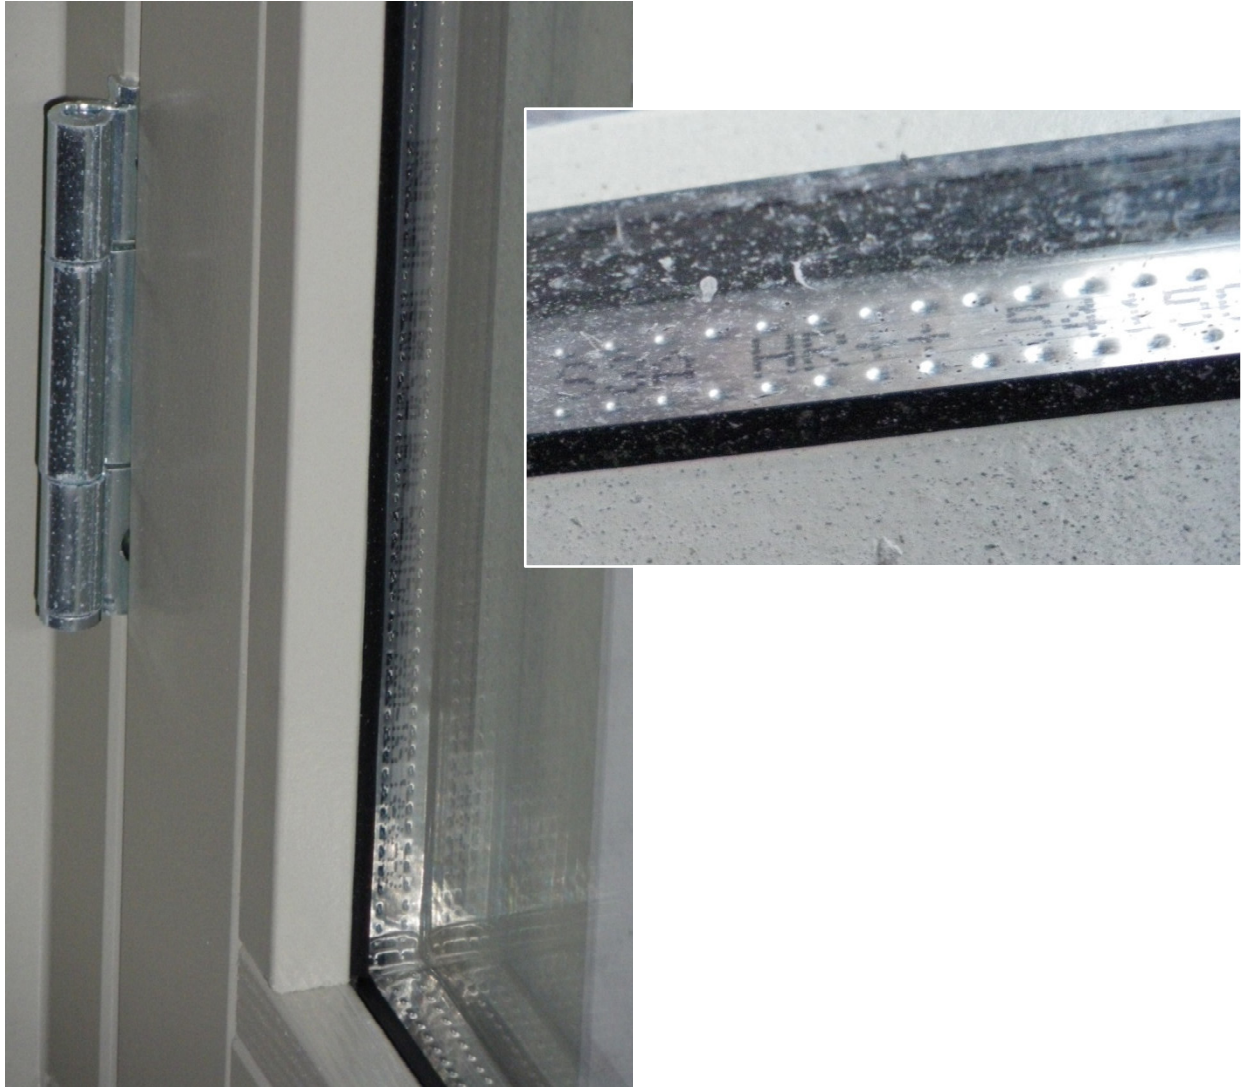
Afbeelding 7 Foto's van kozijn en glas

Alle beglazing zijn wat type glas en kozijn betreft gelijk. Er zijn geen vanuit binnen bedienbare buitenzonweringen aanwezig.

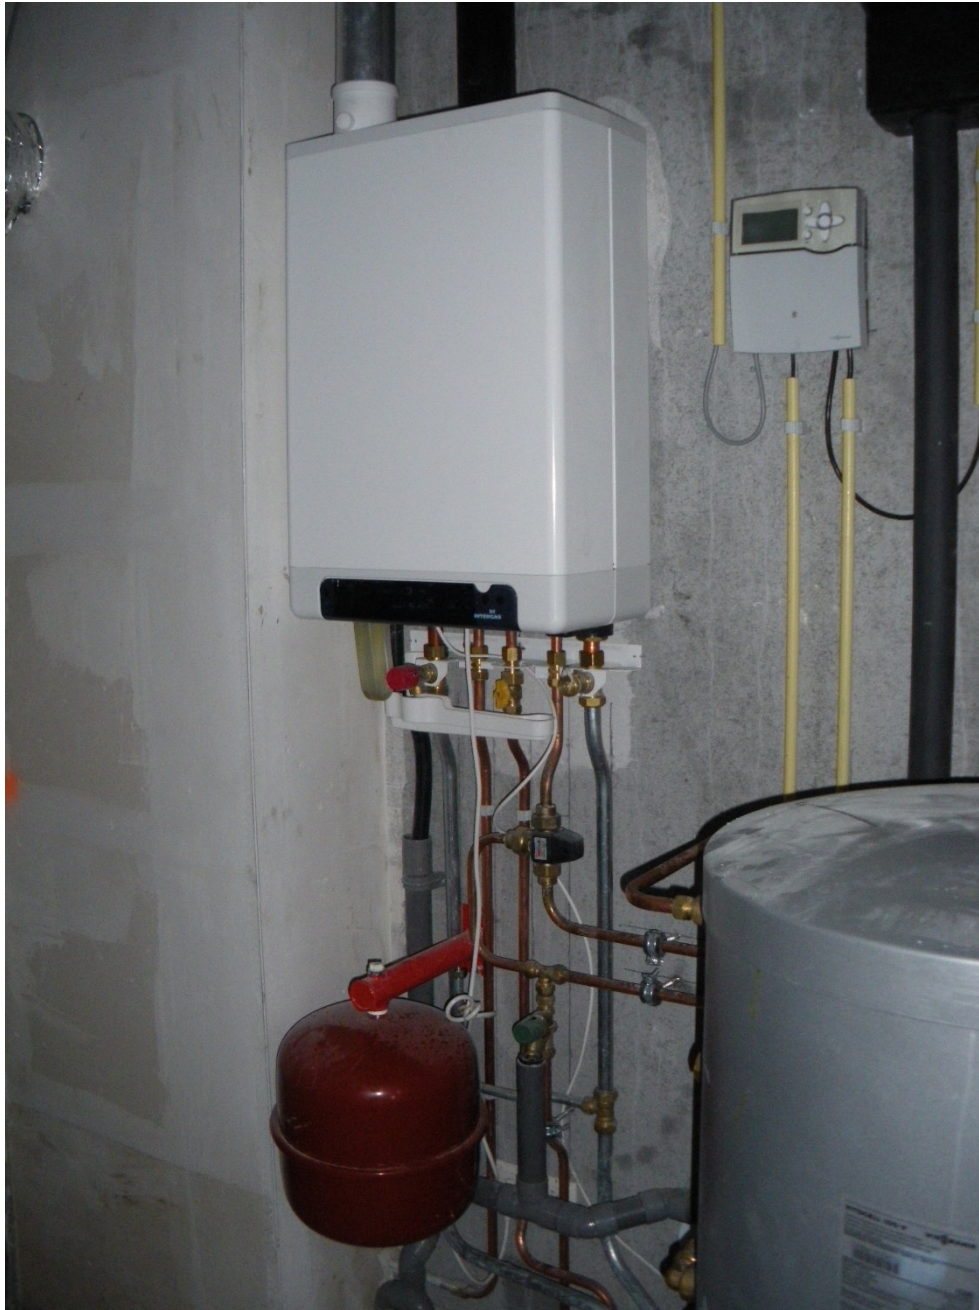
Afbeelding 8 Foto van de warmteopwekker

Onderstaand toestel is aangetroffen in de berging op de 2^e verdieping. Van dit toestel zijn kwaliteitsverklaringen gevonden.

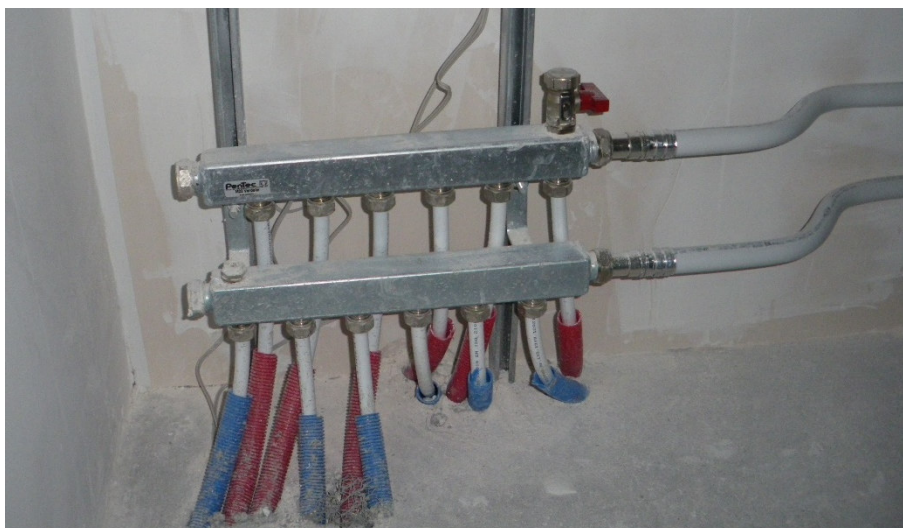
Afbeelding 10 Foto van de distributie (in bergkast, begane grond)

Alle ruimten worden op dezelfde wijze verwarmd. Alleen in de berging op de 2^e verdieping is geen afgiftesysteem aanwezig. De leidingen in deze ruimte zijn ongeïsoleerd. Verder zijn er buiten de rekenzone geen verwarmingsleidingen aangetroffen. De bediening van de verwarming bevindt zich in de woonkamer. Volgens de woningeigenaar is de verwarmingsinstallatie ingeregeld. Er kan alleen geen rapport overlegd worden.

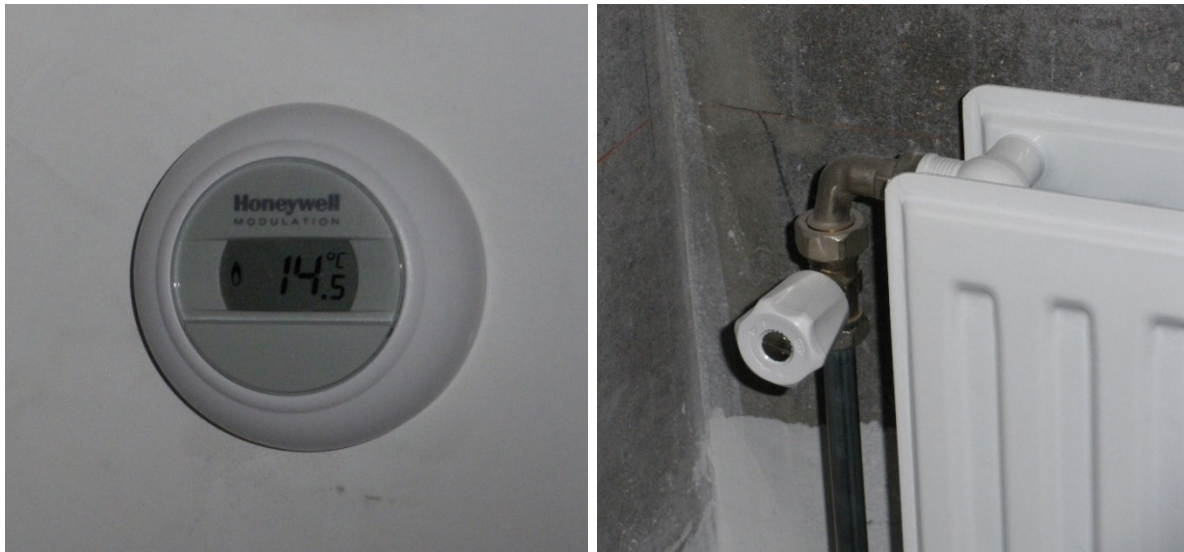
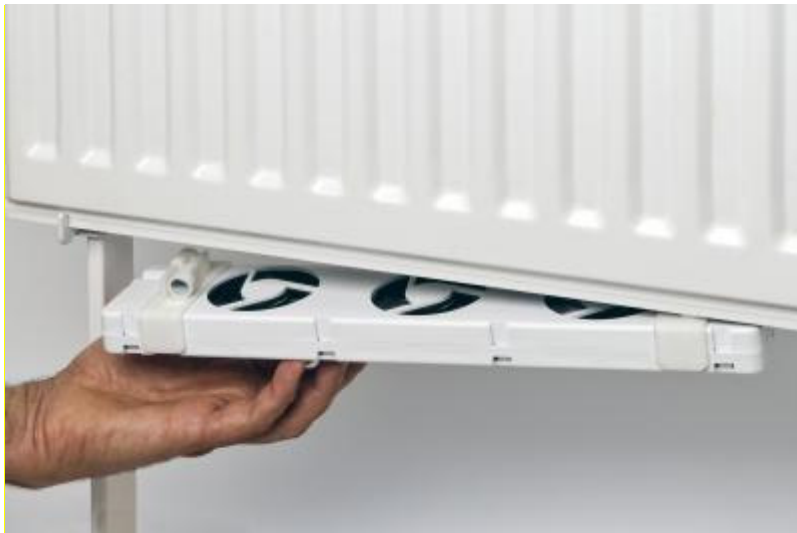
Afbeelding 11 Foto's van de bediening en het afgiftesysteem

Alle radiatoren zijn voorzien van boven weergegeven unit. Per radiator is er 1 unit aangebracht, met 3 ventilatoren per unit. Het opgenomen vermogen is 0,18W per ventilator.

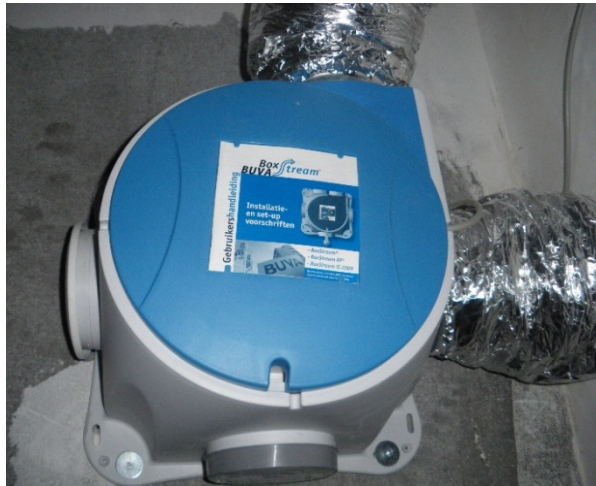
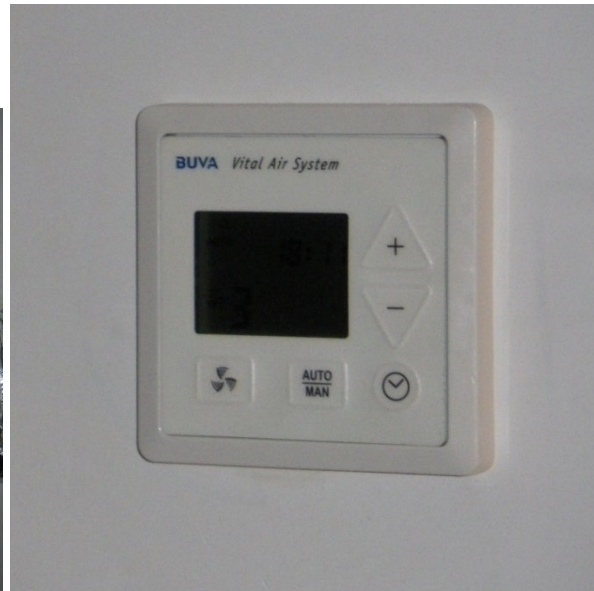
Afbeelding 12 Foto van de ventilatieunit (berging) en bedienunit (woonkamer)

Het ventilatiesysteem wordt bediend vanuit de woonkamer met een bedienunit op de wand. In de keuken, badkamer en toilet zijn ventielen in het plafond aanwezig. In de woon- en slaapkamer zijn roosters in de kozijnen geplaatst.

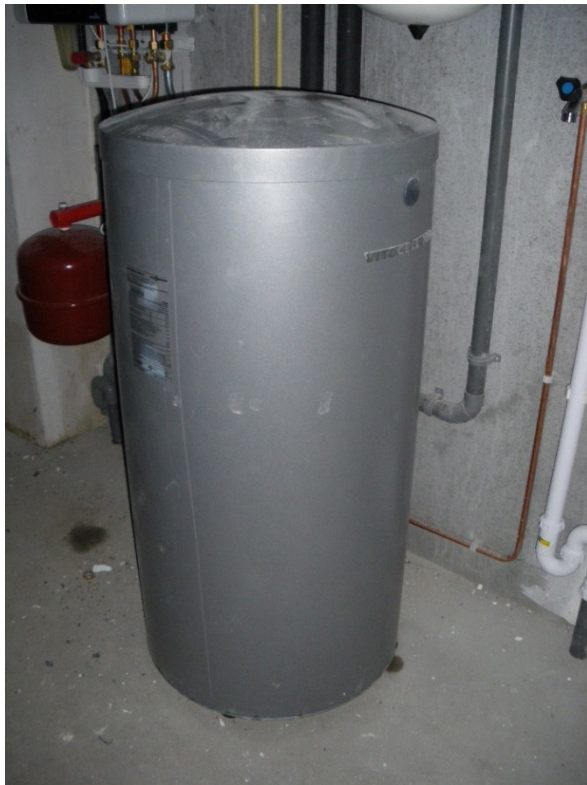
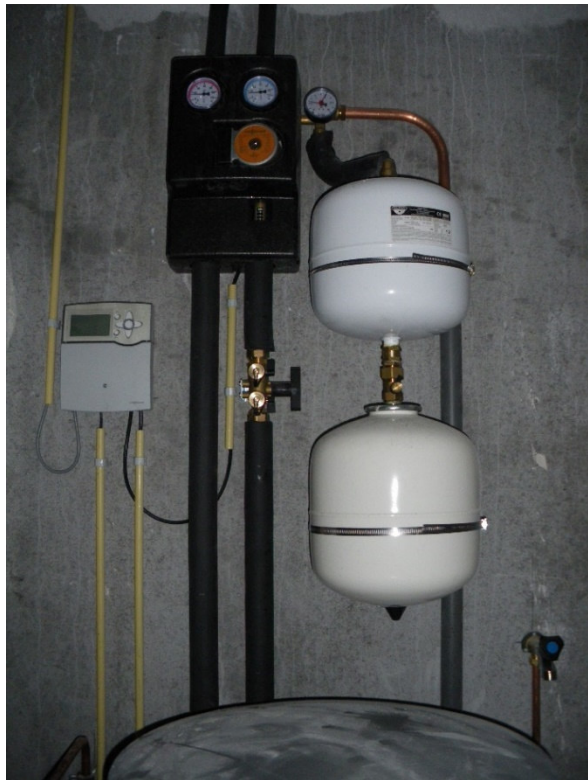
Afbeelding 14 Foto's van het boilervat en de apparatuur in de berging

Naast het verwarmingstoestel staat een boilervat opgesteld met daarboven wat apparatuur en drukvaten (zie foto's). De EP-W adviseur constateert dat er enkel tapwaterleidingen op aangesloten zijn. Via de apparatuur er boven is het vat gekoppeld aan zonnecollectoren die op het dak staan. Er zijn geen belemmeringen.

Het dak is niet bereikbaar, maar met facturen kan aangetoond worden dat er een systeem geplaatst is met een collector bestaande uit 20 vacuümbuizen, en een opstelconstructie voor plat dak met hellingshoek van 30 graden. Op Google Maps is te zien dat de panelen evenwijdig liggen aan de scheidingswanden.

In de woning is verder geen elektrische boiler of geiser aangetroffen. De leidingen naar de warm tapwaterpunten zijn uitgevoerd in koper met een buitendiameter van 12 mm. Volgens de software is de jaarlijkse netto energiebehoefte voor tapwater 7.950 MJ.
