Bepaling van de energieprestatie van woningen en woongebouwen

W Module 3: Opnemen van een gebouw

-voorbeeldexamen-

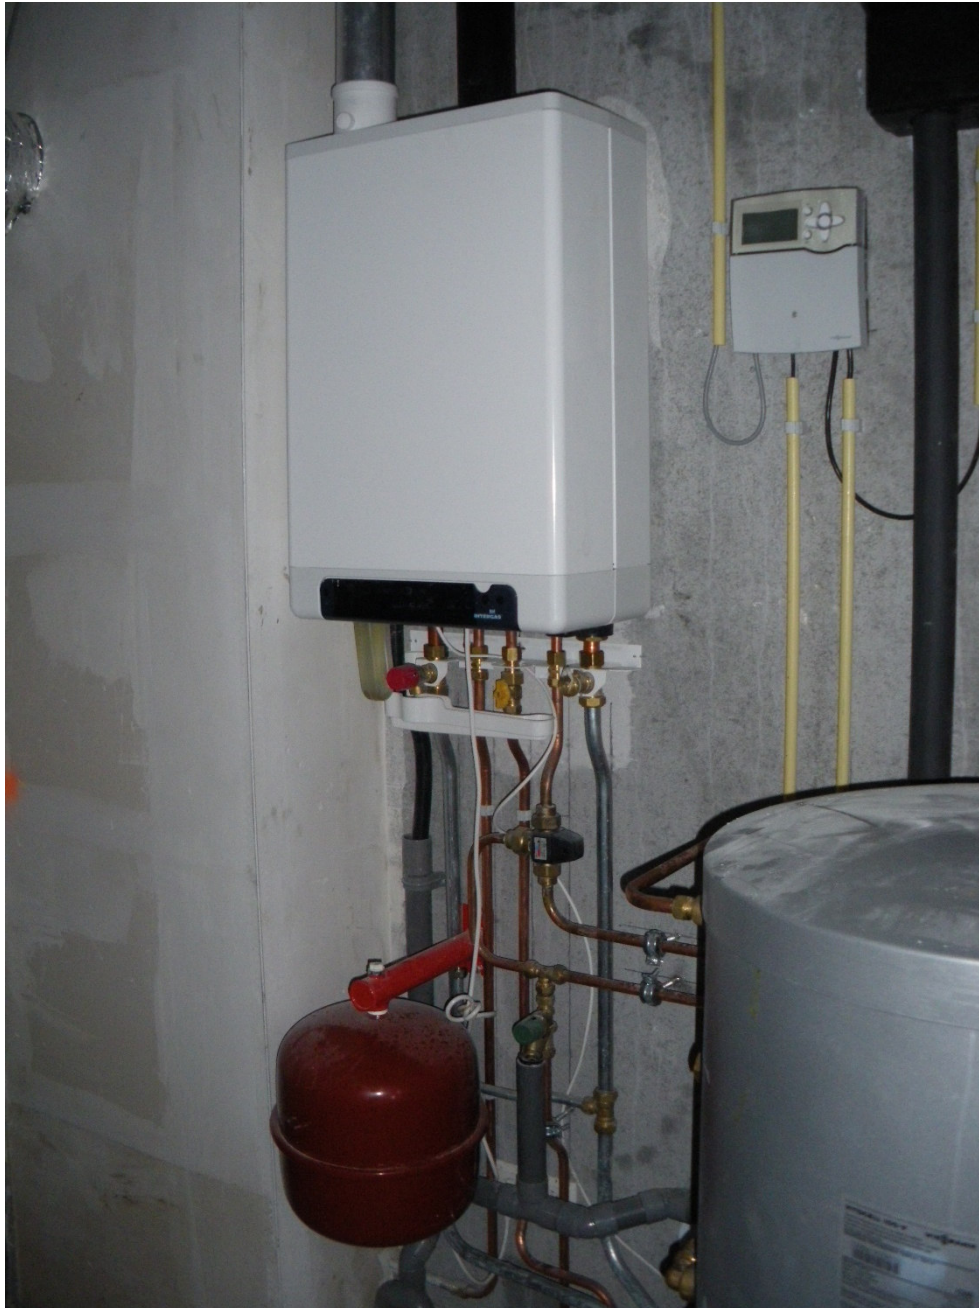
Afbeelding 8 Foto van de warmteopwekker

Onderstaand toestel is aangetroffen in de berging op de 2^e verdieping. Van dit toestel zijn kwaliteitsverklaringen gevonden.

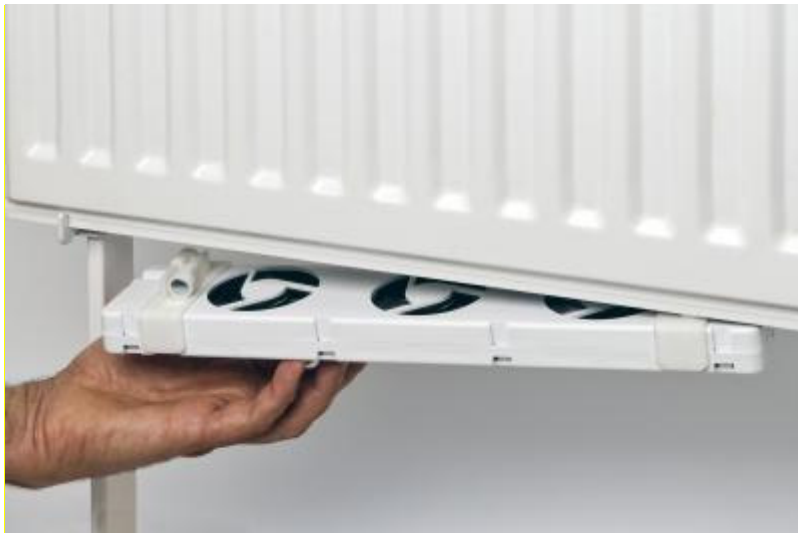
Afbeelding 11 Foto's van de bediening en het afgiftesysteem

Alle radiatoren zijn voorzien van boven weergegeven unit. Per radiator is er 1 unit aangebracht, met 3 ventilatoren per unit. Het opgenomen vermogen is 0,18W per ventilator.

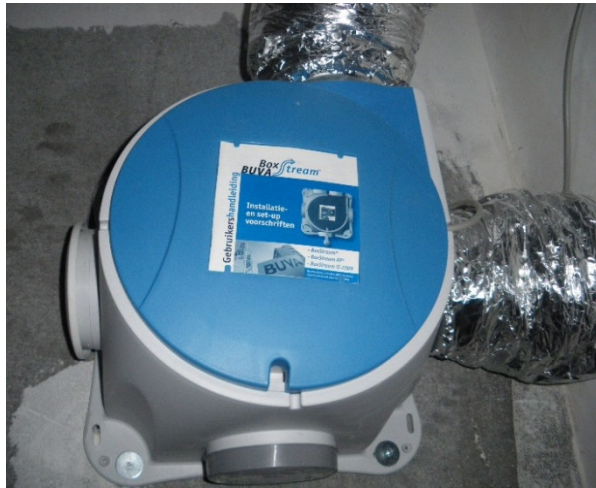
Afbeelding 12 Foto van de ventilatieunit (berging) en bedienunit (woonkamer)

Het ventilatiesysteem wordt bediend vanuit de woonkamer met een bedienunit op de wand. In de keuken, badkamer en toilet zijn ventielen in het plafond aanwezig. In de woon- en slaapkamer zijn roosters in de kozijnen geplaatst.

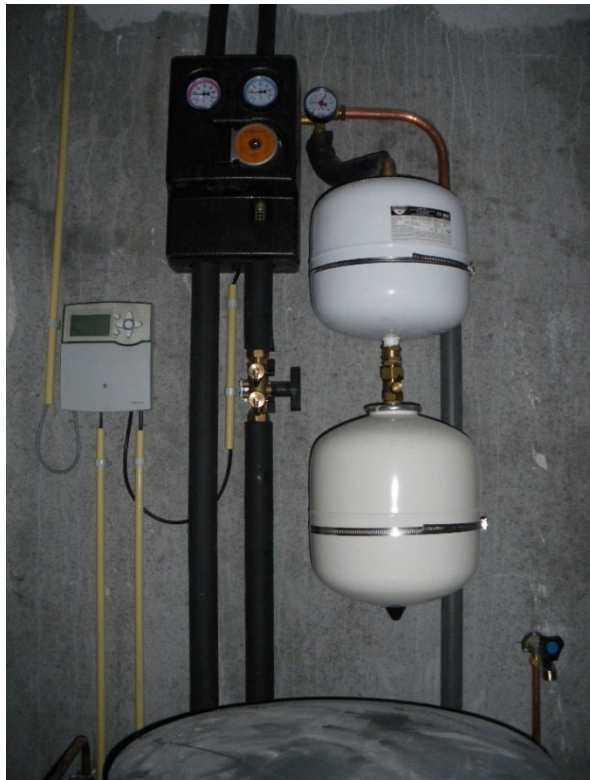
Afbeelding 14 Foto's van het boilervat en de apparatuur in de berging

Naast het verwarmingstoestel staat een boilervat opgesteld met daarboven wat apparatuur en drukvaten (zie foto's). De EP-W adviseur constateert dat er enkel tapwaterleidingen op aangesloten zijn. Via de apparatuur er boven is het vat gekoppeld aan zonnecollectoren die op het dak staan. Er zijn geen belemmeringen.

Het dak is niet bereikbaar, maar met facturen kan aangetoond worden dat er een systeem geplaatst is met een collector bestaande uit 20 vacuümbuizen, en een opstelconstructie voor plat dak met hellingshoek van 30 graden. Op Google Maps is te zien dat de panelen evenwijdig liggen aan de scheidingswanden.
