Bepaling van de energieprestatie van woningen en woongebouwen

W Module 2: Schematisering van een gebouw

-voorbeeldexamen-

Casus 1: Molenweide 53

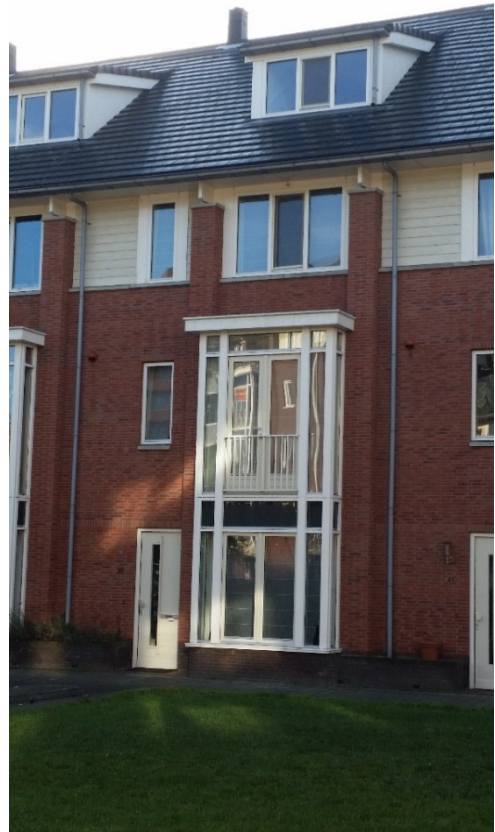
- Buitenwanden opgebouwd uit beton-spouw-halfsteens met isolatie ($R_c=2,5 \text{ m}^2 \cdot \text{K/W}$)
- Op de tweede verdieping is de gevel boven de borstwering opgebouwd als HSB-constructie met isolatie ($R_c=2,5 \text{ m}^2 \cdot \text{K/W}$) met een buitenafwerking van schrootjes
- Begane grondvloer van beton, geïsoleerd ($R_c=2,5 \text{ m}^2 \cdot \text{K/W}$)
- Daken houten spanten en gordingen, geïsoleerd met 120 mm steenwol
- Dakbeschotten op de 1,5 m lijn, met daarachter bergruimte
- Binnenwanden van gasbetonblokken
- Vloeren breedplaat met afwerkvloer
- Woningscheidende wanden van beton
- Geen verlaagd plafonds.
