# **EXAMEN**

**Uitvoeren van een maatwerkadvies voor woningen en woongebouwen**

**Module MWA-W: Uitvoeren van een maatwerkadvies**

**Casusbeschrijving**

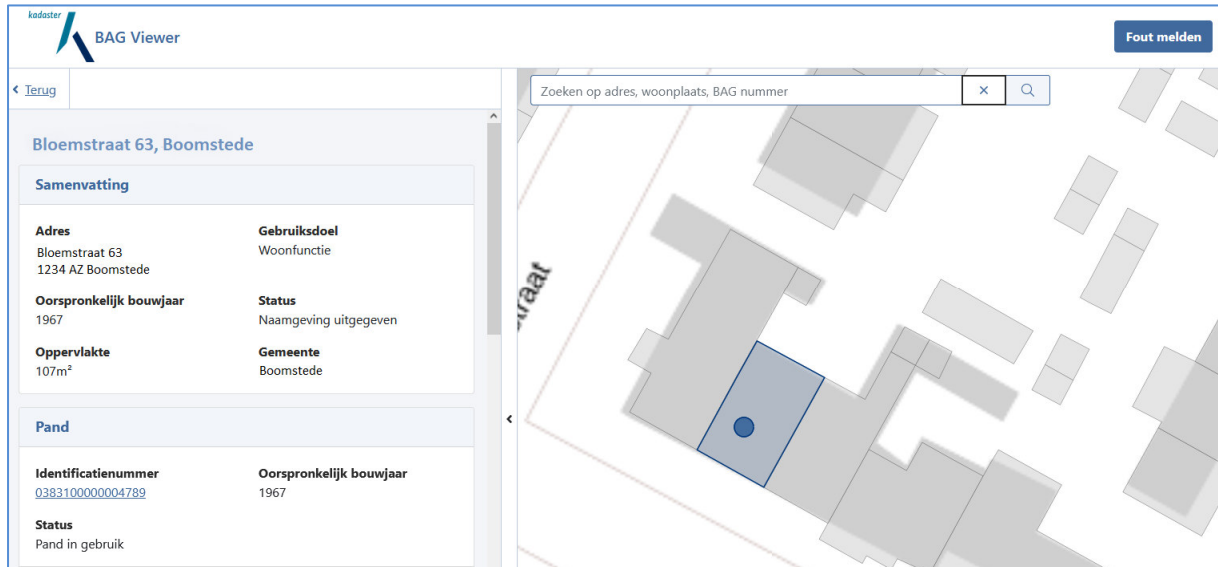
Afbeelding 1. Informatie over de woning uit de BAG viewer.

The screenshot displays the BAG Viewer interface. On the left, there is a sidebar with the following information:

- Bloemstraat 63, Boomstede**
- Samenvatting**
- Adres:** Bloemstraat 63, 1234 AZ Boomstede
- Gebruiksdoel:** Woonfunctie
- Oorspronkelijk bouwjaar:** 1967
- Status:** Naamgeving uitgegeven
- Oppervlakte:** 107m<sup>2</sup>
- Gemeente:** Boomstede
- Pand**
- Identificatienummer:** 0383100000004789
- Oorspronkelijk bouwjaar:** 1967
- Status:** Pand in gebruik

On the right, a map shows the location of the property, highlighted with a blue dot and a blue rectangle. The map includes a search bar at the top with the text "Zoeken op adres, woonplaats, BAG nummer" and a "Fout melden" button in the top right corner.

U bent gebeld door een van de bewoners van Bloemstraat 63 te Boomstede voor een advies om de energiekosten omlaag te brengen. U hebt een afspraak gemaakt en op Google Maps gekeken waar de woning is en hoe die er uit ziet. Voor aanvullende informatie heeft u de BAG viewer geraadpleegd: zie Afbeelding 1. De bewoner vertelde u dat voor de woning een energielabel is afgegeven en hij de beschikking heeft over het bijbehorende digitale dossier.

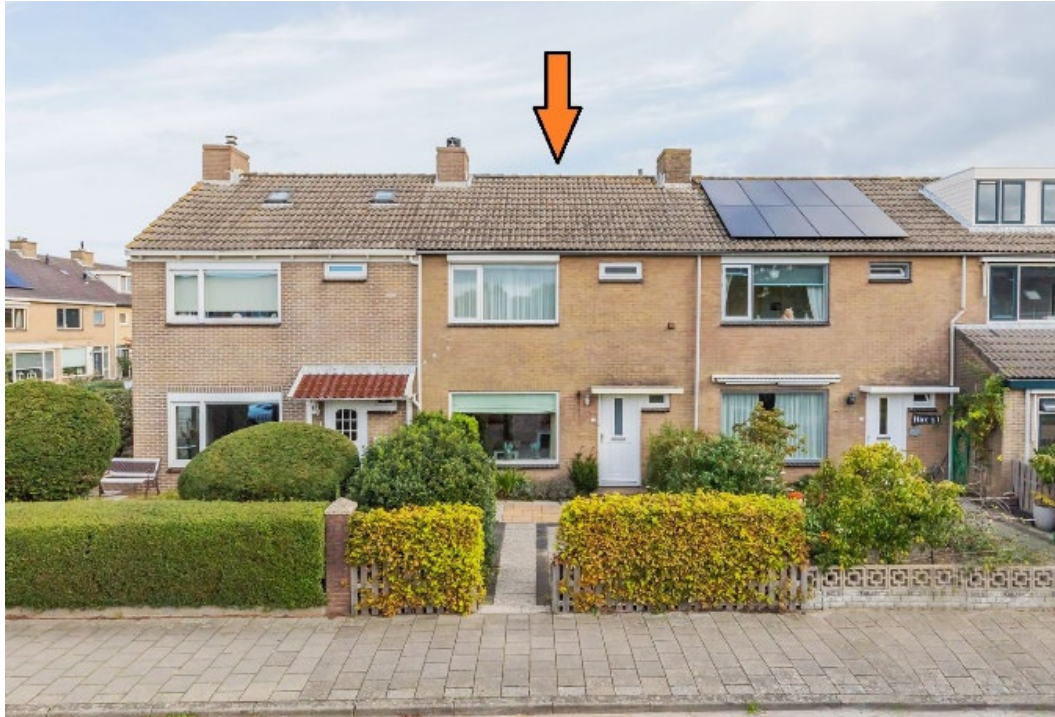
*Afbeelding 2. Straatzijde van de woning.*

Afbeeldingen 2 en 3 geven een indruk van de woning. In Bijlage 2 zijn de plattegronden van de begane grond, eerste verdieping en zolder opgenomen. De woning is aan de achterkant uitgebouwd. Op de eerste verdieping is een slaapkamer omgebouwd naar een badkamer. De oorspronkelijke badkamer is een was- en droogruimte geworden.
