**Bepaling van de energieprestatie van woningen en woongebouwen**

**W Module 2: Schematisering van een gebouw**

**Casus 2: Wolvendonk 20**

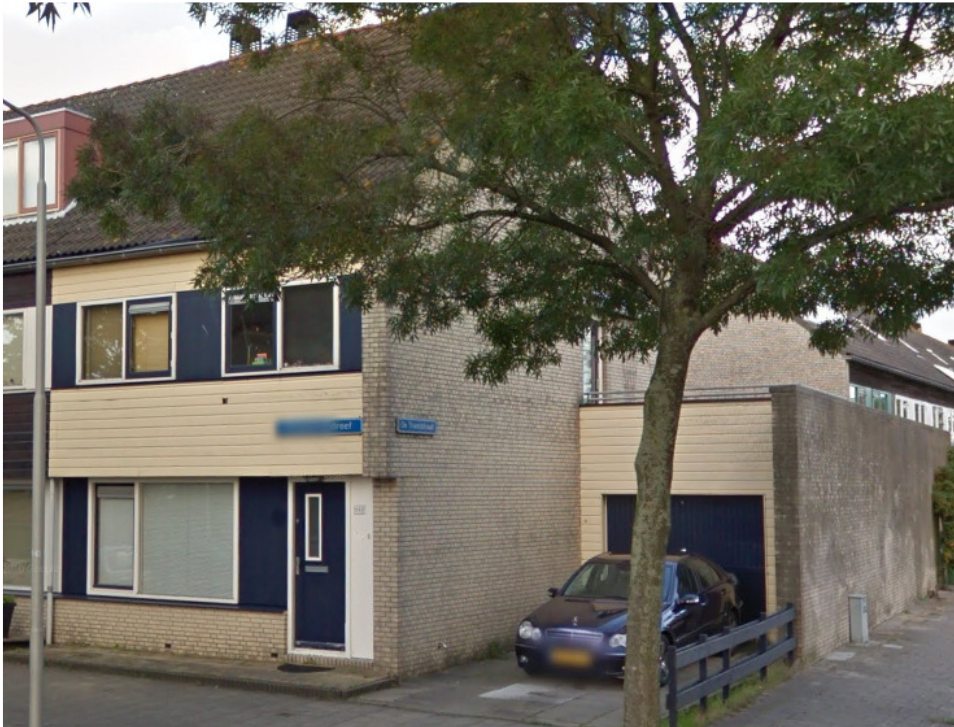
Het betreft een hoekwoning met garage. Achter de garage bevindt zich ook nog een berging. De zolder wordt slechts gebruikt als bergzolder. De trapopgang naar de zolder is op de 1<sup>e</sup> verdieping te sluiten met een deur.

- Alle buitenwanden zijn ongeïsoleerde spouwmuren.
- Begane grondvloer van beton, met daaronder een kruipruimte en geen isolatie
- Daken houten spanten en gordingen, ongeïsoleerd
- Binnenwanden van metselstenen
- Verdiepingsvloer van beton, en de zoldervloer van hout.
- Woningscheidende wanden steeds zonder isolatie
- Geen verlaagd plafond op de begane grond. Op de verdieping is het plafond tegen de balklaag aangemaakt.
- De garage is voorzien van grote ventilatieopeningen, voor het stallen van motorvoertuigen.
