**Bepaling van de energieprestatie van utiliteitsgebouwen**

**U Module 3: Opnemen van een gebouw**

**-voorbeeldexamen-**

**casusbeschrijving**

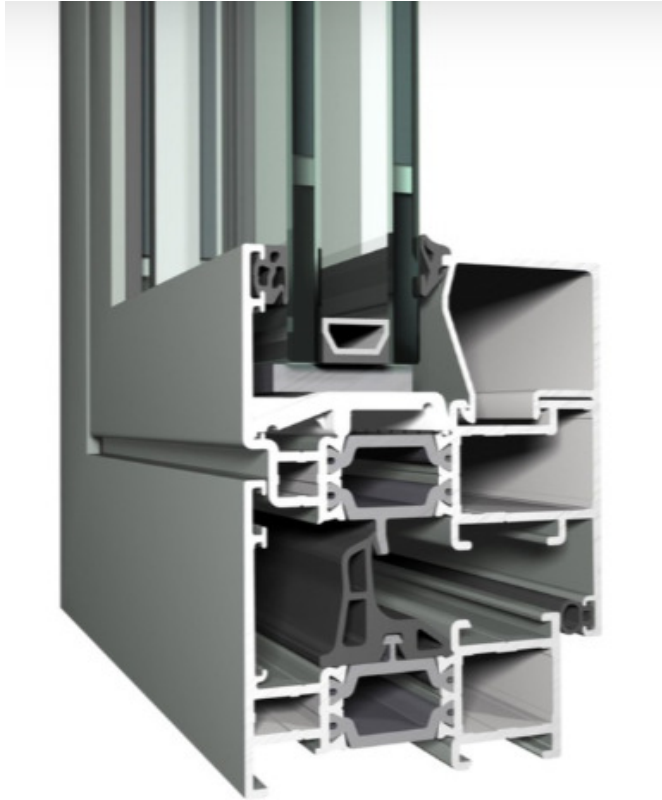
*Afbeelding 4 Toegepast kozijn (Reynaers CS 68)*

Alle kozijnen en glas zijn hetzelfde, zie afbeelding 2 en 3. Op de zuid-, oost- en westzijde zijn screens aanwezig. Van de kozijnen is documentatie opgezocht, zie bijlagen.

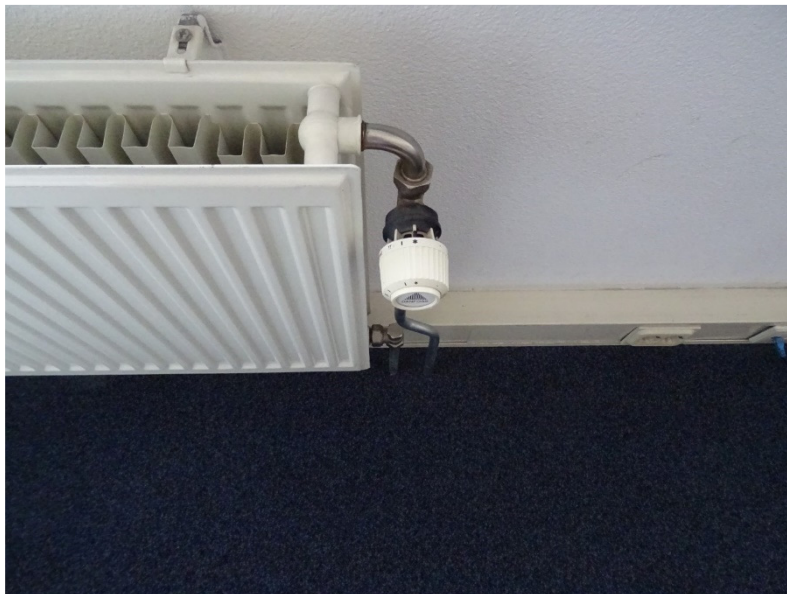
*Afbeelding 6 Verwarmingselementen in de ruimte*

In alle ruimten zijn overal radiatoren aanwezig onder de ramen. De leidingen komen van onder uit de vloer en zijn geïsoleerd. In de ruimten worden de radiatoren bedient met de knoppen zoals te zien op afbeelding 7. Er is geen verklaring gevonden voor het inregelen van de installatie.

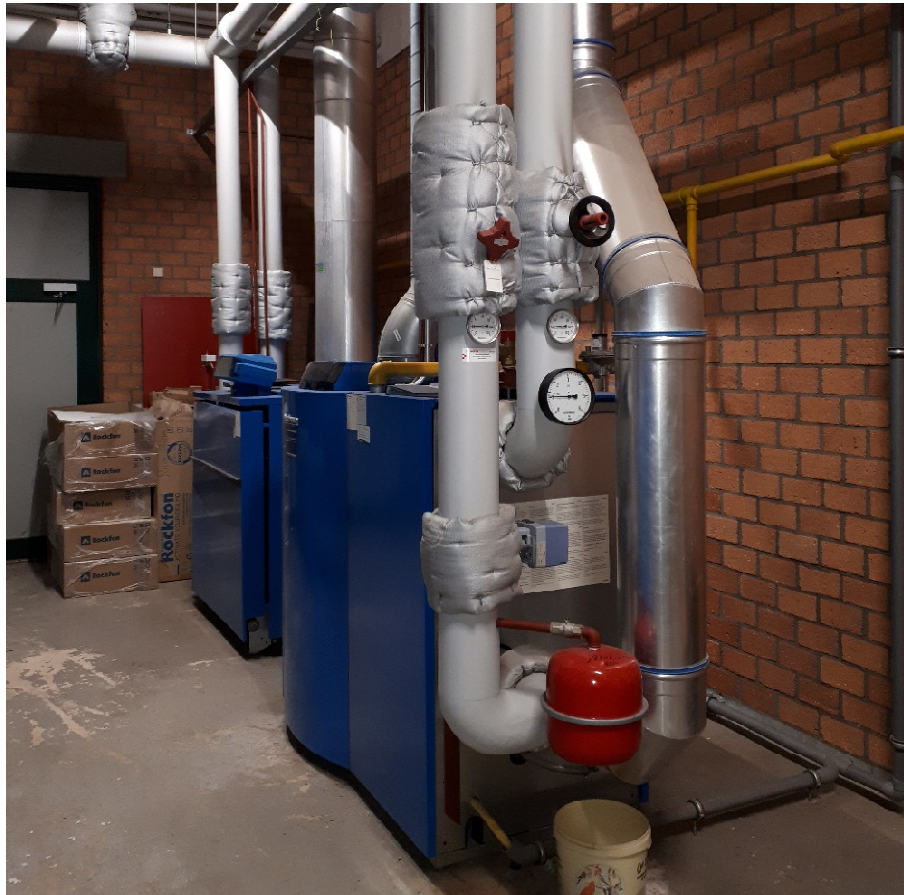
*Afbeelding 8 Verwarmingstoestellen*

In de technische ruimte op het dak staat een verwarmingsinstallatie opgesteld, bestaande uit twee ketels (zie afbeeldingen) en een centrale regelinstallatie. De ketels zijn in 2012 voor het laatst vervangen. Vanaf hier wordt het hele gebouw van warmte voorzien.

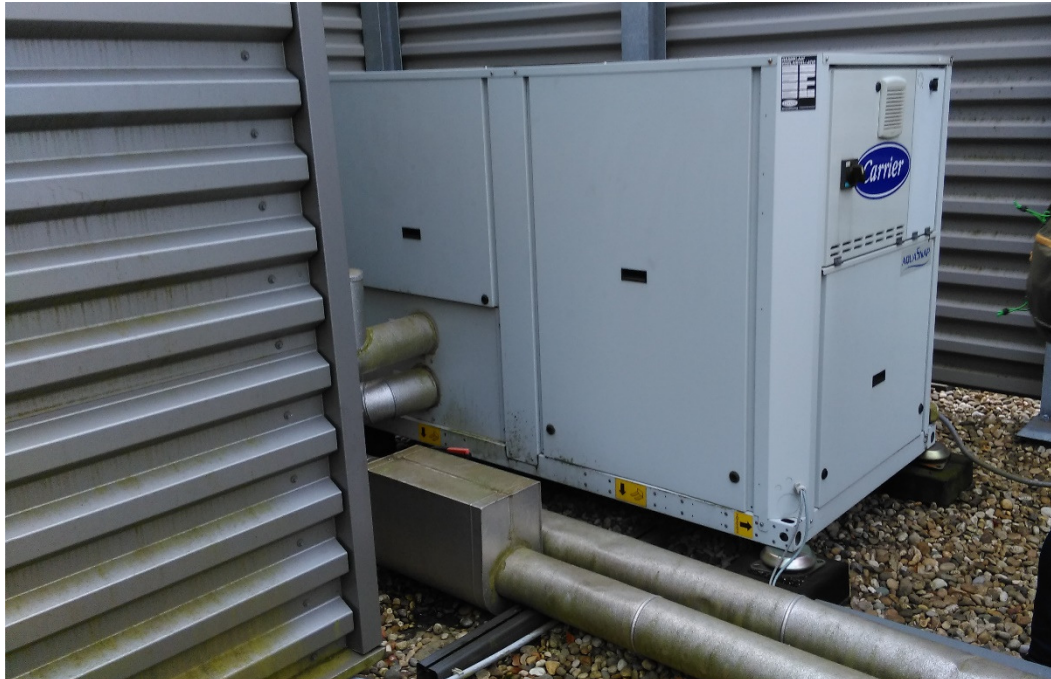
Afbeelding 13 Koelmachine op dak

T.b.v. de koudeopwekking staat op het dak een koelmachine opgesteld met luchtgekoelde condensor met ventilatoren (Carrier 30RBS 050).

In de betreffende rekenzone wordt alleen gekoeld via de luchtbehandelingskast. In de ruimten zijn geen naregelingen voor temperatuurinstelling.

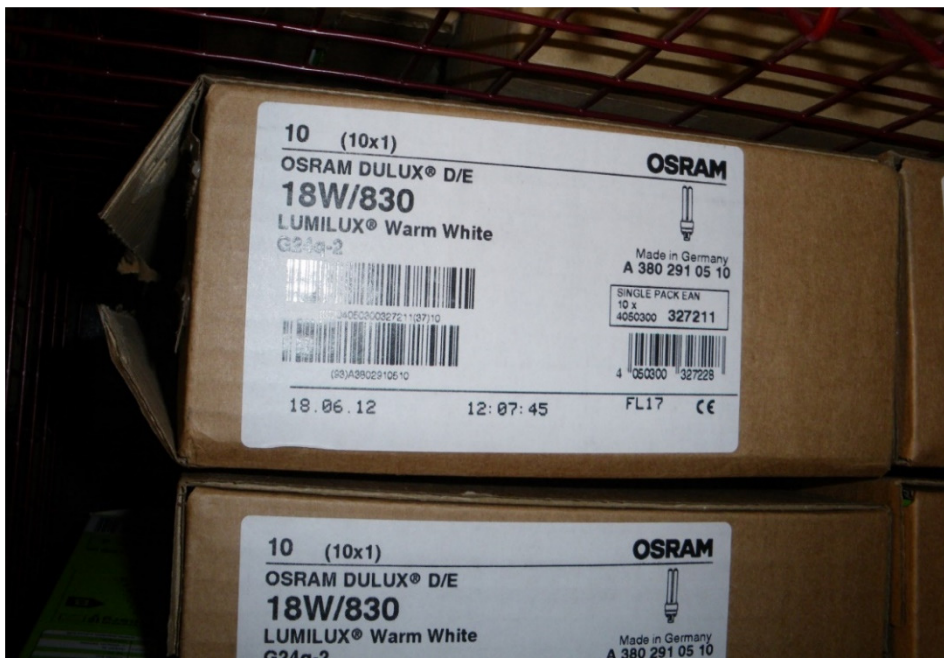
*Afbeelding 15 Rond verlichtingsarmatuur en voorraad lampen*

De verlichtingsinstallatie is weergegeven op de tekeningen. Er zijn twee verschillende verlichtingsarmaturen aanwezig (zie foto's).

In alle ruimten wordt de verlichting bediend door vertrekschakelaars in de betreffende ruimte.
