## **EXAMEN**

**Bepaling van de energieprestatie van woningen en woongebouwen**

**W Module 3: Opnemen van een gebouw**

**-voorbeeldexamen-**

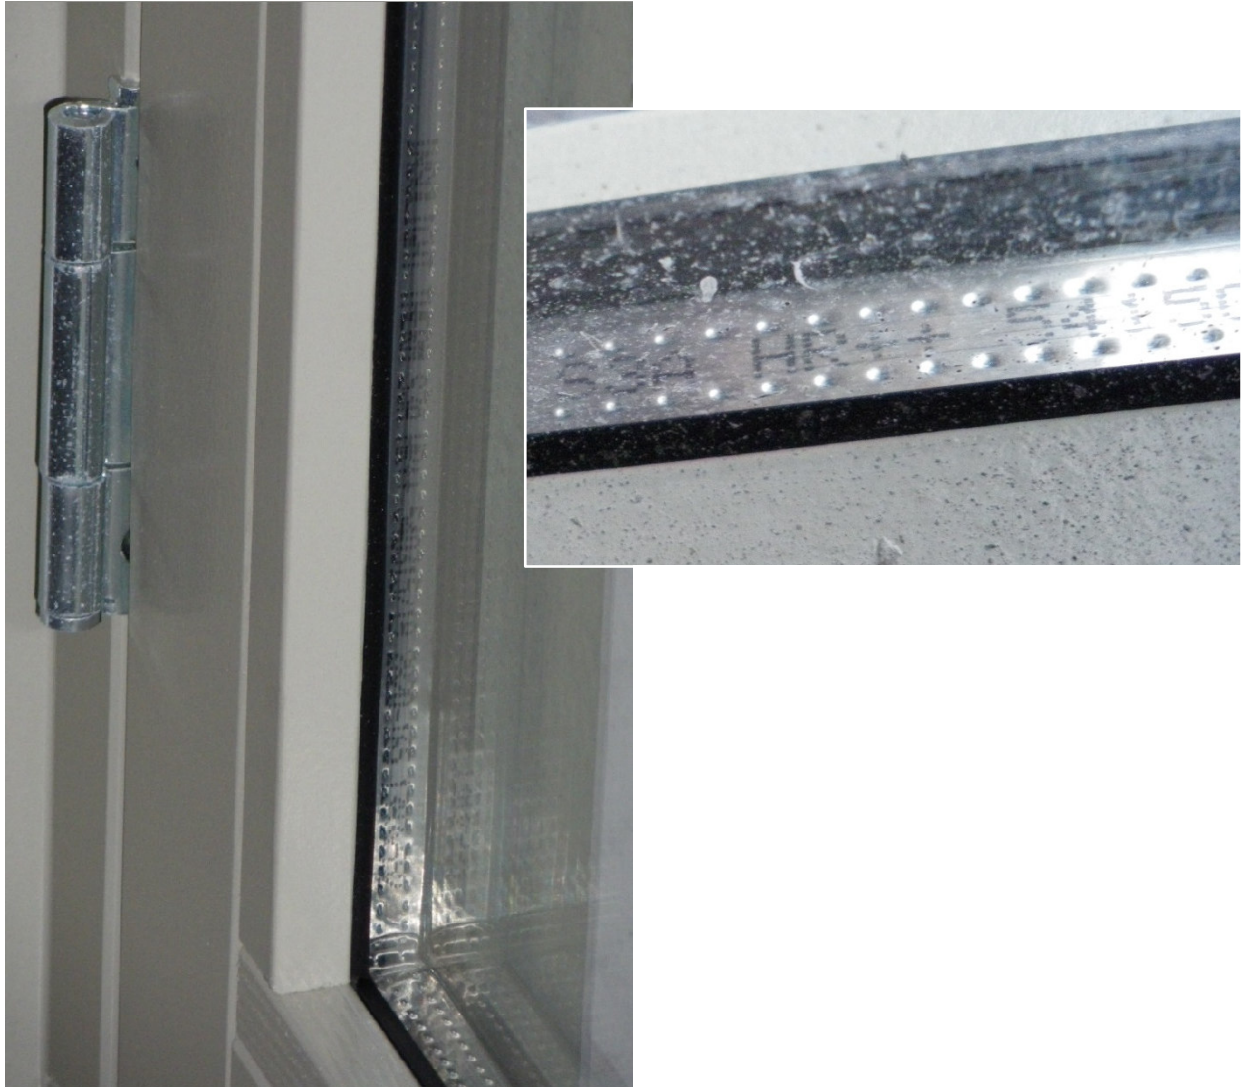
*Afbeelding 7 Foto's van kozijn en glas*

Alle beglazing is wat type glas en kozijn betreft gelijk. Er zijn geen vanuit binnen bedienbare buitenzonweringen aanwezig.

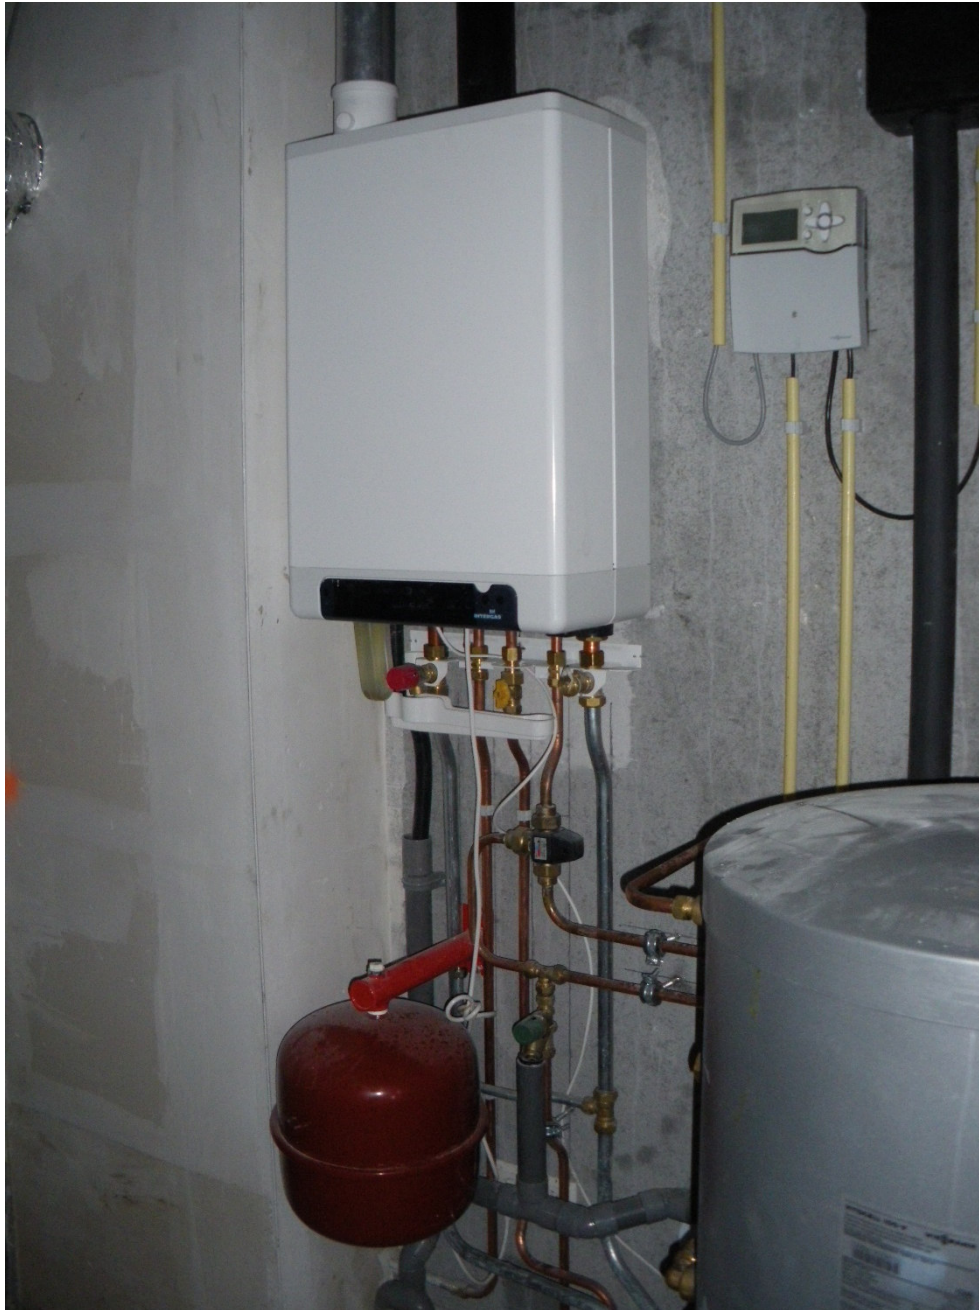
*Afbeelding 8 Foto van de warmteopwekker*

Onderstaand toestel is aangetroffen in de berging op de 2<sup>e</sup> verdieping. Van dit toestel zijn kwaliteitsverklaringen gevonden.

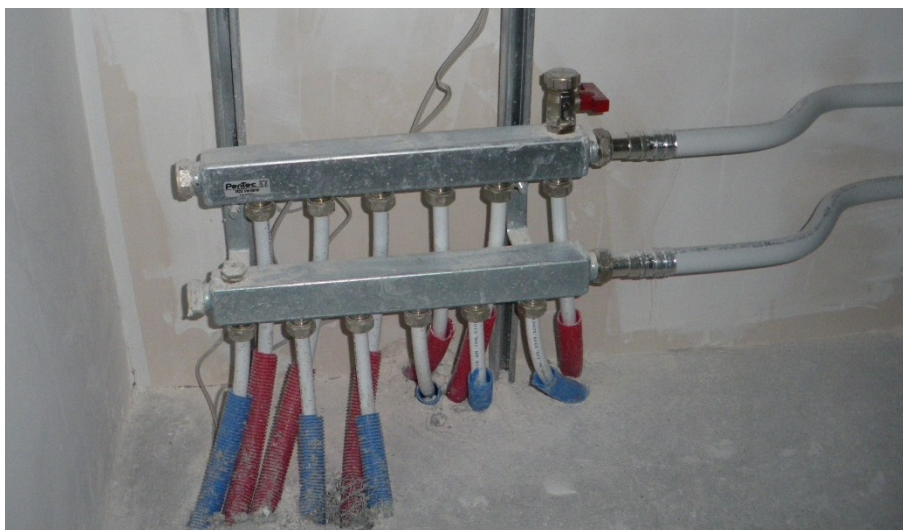
Afbeelding 10 Foto van de distributie (in bergkast, begane grond)

Alle ruimten worden op dezelfde wijze verwarmd. Alleen in de berging op de 2<sup>e</sup> verdieping is geen afgiftesysteem aanwezig. De leidingen in deze ruimte zijn ongeïsoleerd. Verder zijn er buiten de rekenzone geen verwarmingsleidingen aangetroffen. De bediening van de verwarming bevindt zich in de woonkamer. Volgens de woningeigenaar is de verwarmingsinstallatie ingeregeld. Er kan alleen geen rapport overlegd worden.

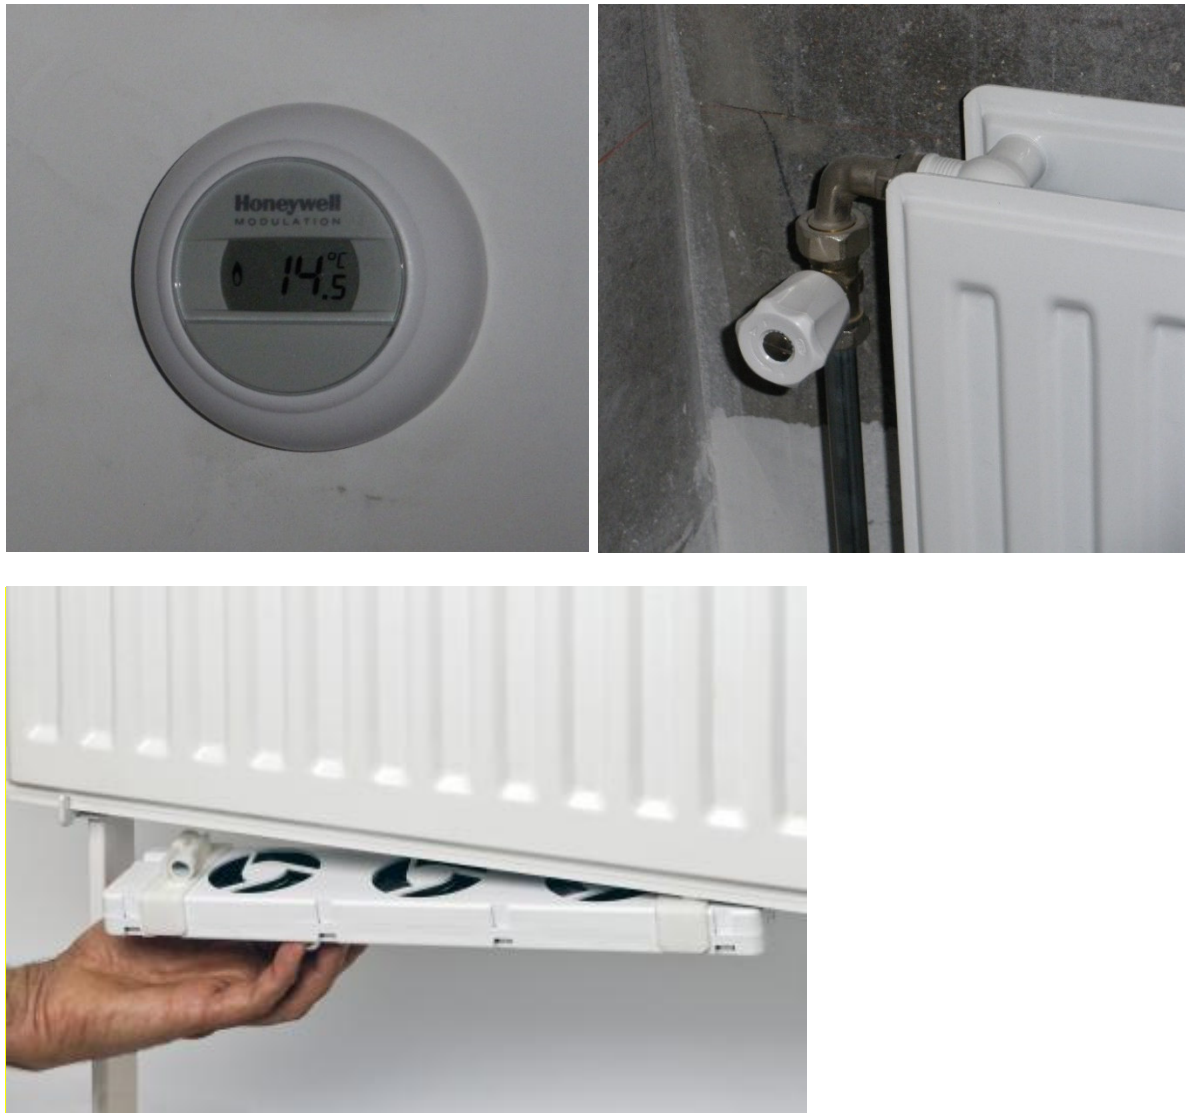
Afbeelding 11 Foto's van de bediening en het afgiftesysteem

Alle radiatoren zijn voorzien van boven weergegeven unit. Per radiator is er 1 unit aangebracht, met 3 ventilatoren per unit. Het opgenomen vermogen is 0,55W per unit.

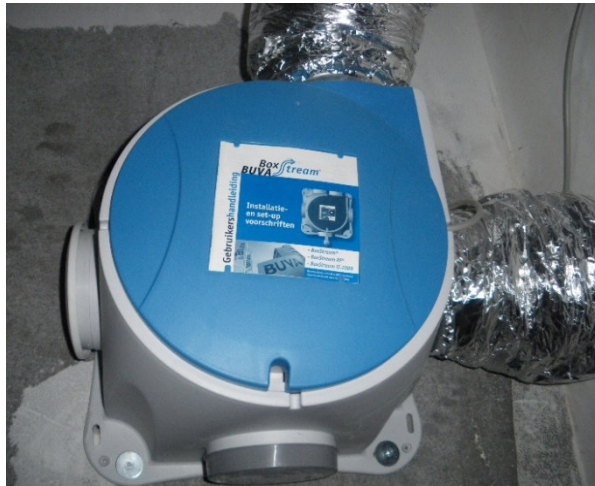
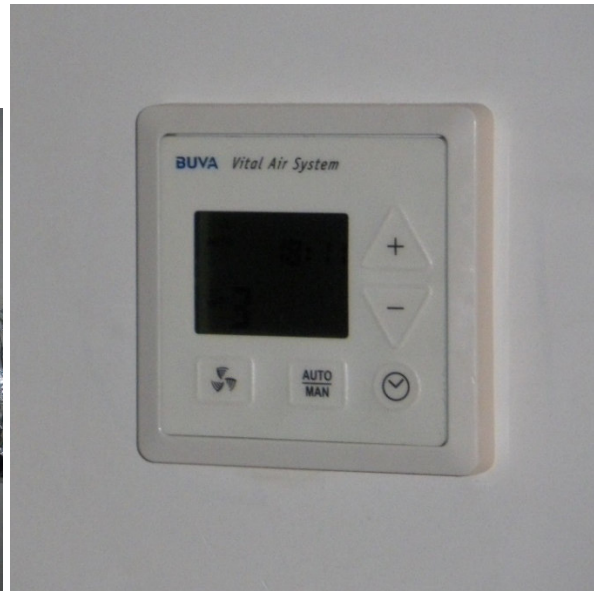
*Afbeelding 12 Foto van de ventilatie-unit (berging) en bedienunit (woonkamer)*

Het ventilatiesysteem wordt bediend vanuit de woonkamer met een bedienunit op de wand. In de keuken, badkamer en toilet zijn ventielen in het plafond aanwezig. In de woon- en slaapkamer zijn roosters in de kozijnen geplaatst. Met het blote oog is een klep te zien. De onderstaande foto's tonen de aangetroffen ventilatie-onderdelen.

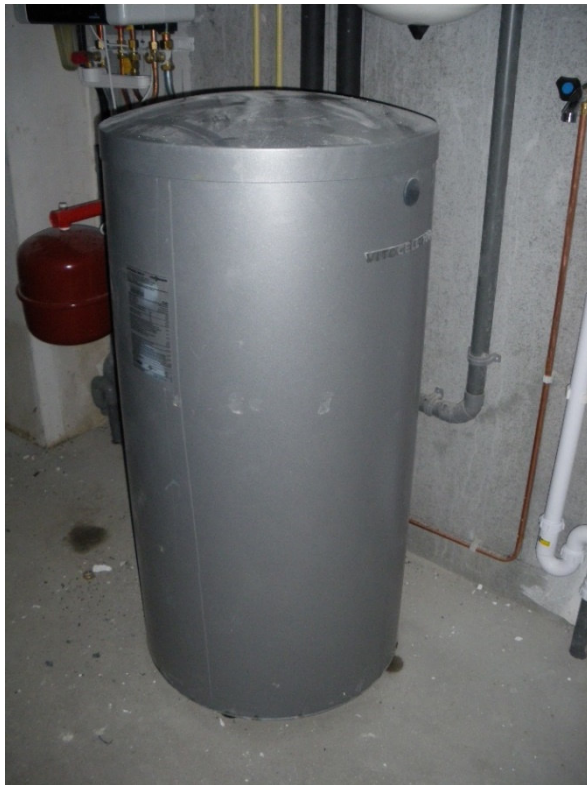
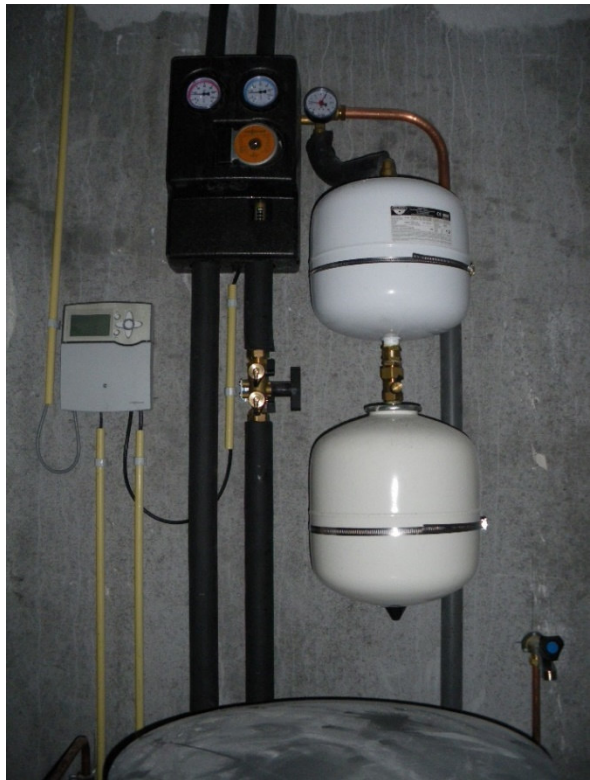
*Afbeelding 14 Foto's van het boilervat en de apparatuur in de berging*

Naast het verwarmingstoestel staat een boilervat opgesteld met daarboven wat apparatuur en drukvaten (zie foto's). De EP-W adviseur constateert dat er enkel tapwaterleidingen op aangesloten zijn. Via de apparatuur erboven is het vat gekoppeld aan zonnecollectoren die op het dak staan. Er is geen omvormer aanwezig in de woning.

Het dak is niet bereikbaar, maar met facturen kan aangetoond worden dat er een systeem geplaatst is met een collector bestaande uit 20 vacuümbuizen, en een opstelconstructie voor plat dak met hellingshoek van 30 graden. Op Google Maps is te zien dat de collectoren evenwijdig liggen aan de scheidingswanden. Er zijn geen belemmeringen.

In de woning is verder geen elektrische boiler of geiser aangetroffen. De leidingen naar de warm tapwaterpunten zijn uitgevoerd in koper met een buitendiameter van 12 mm. Volgens de software is de jaarlijkse netto energiebehoefte voor tapwater 7.950 MJ.
